Отчет

**По результатам экспертно-диагностического обследования
светопрозрачных конструкций фасада
жилого многоквартирного дома.**

Адрес: Санкт-Петербург, ул. Бухарестская, д.110, к.1

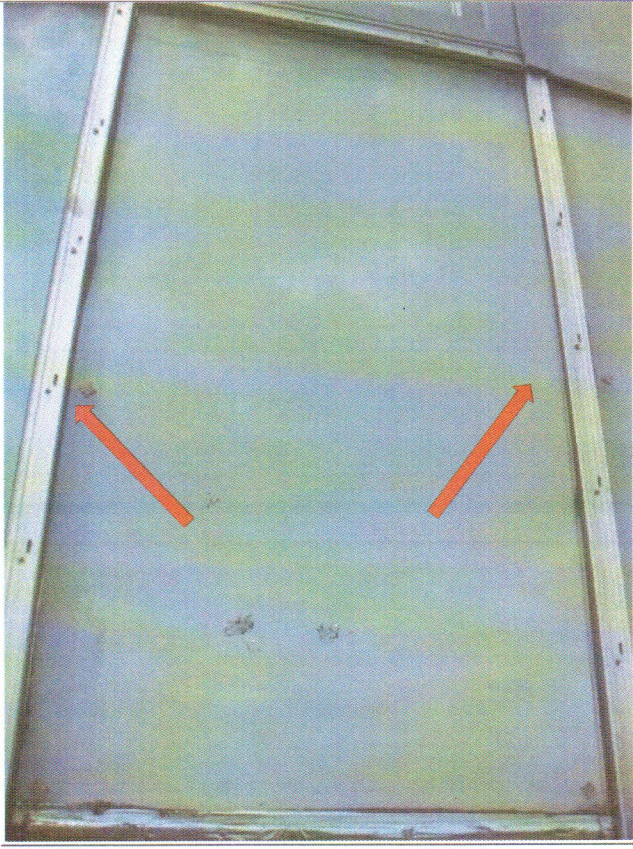
№	Фотография	Описание
1	2	3
1

- ❖ Прижимные крышки не по всей длине закреплены саморезами. Саморезы применены низкого качества, саморезы для данного типа конструкций должны применяться из коррозионостойкой стали (см. Таблица №1 фото №1,2);

Прижимная крышка не закреплена по всей длине, отсутствуют саморезы. Саморезы применены низкого качества, саморезы должны быть из коррозионностойкой стали.

1. Привести все монтажные швы оконных блоков ПВХ в соответствие с требованиями ГОСТ 30971-2012;
2. Привести все узлы светопрозрачных алюминиевых конструкций в соответствие с рекомендациями производителя.

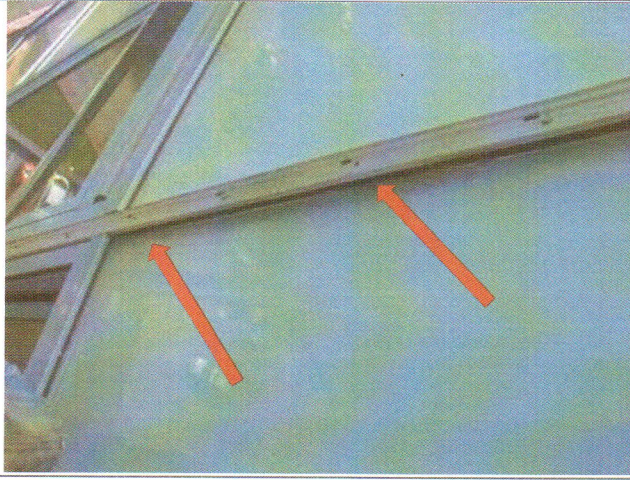
2

<p>Прижимная крышка не закреплена по всей длине, отсутствуют саморезы. Саморезы применены низкого качества, саморезы должны быть из коррозионностойкой стали.</p>
3

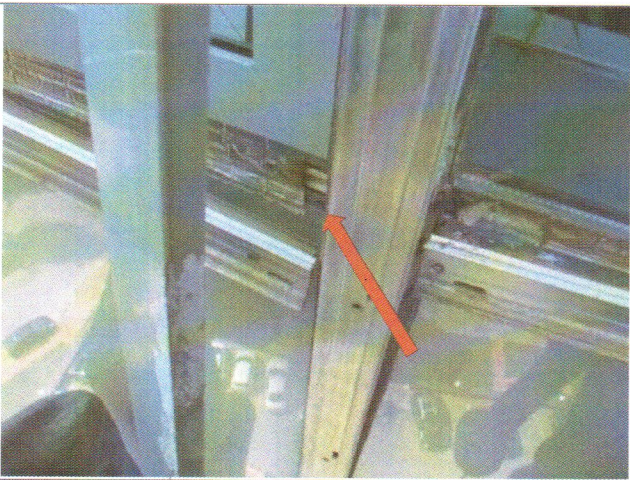
- ❖ Местами отсутствует бутиловая лента, являющаяся прокладкой между прижимной крышкой и рамой (см. Таблица №1, фото №3,4);
- ❖ Не убраны термопрокладки. Данные термопрокладки перекрывают каналы для тока конденсированной влаги (см. , Таблица №1 фото №5);

<p>Отсутствует участок бутиловой ленты</p>

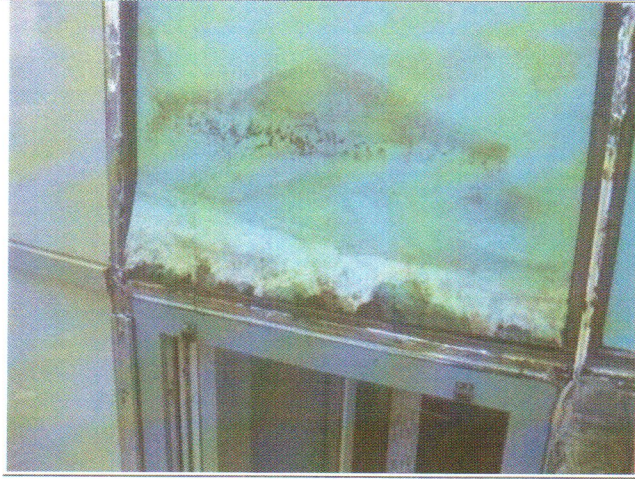
6

- ❖ Используемые в качестве экрана гипсокартонные листы местами сгнили (см. Таблица №1, фото №6, 7);
- ❖ Уплотнительные резинки установлены с разрывами (см. Таблицу №1, фото №8);

В качестве экрана использован гипсокартон
7

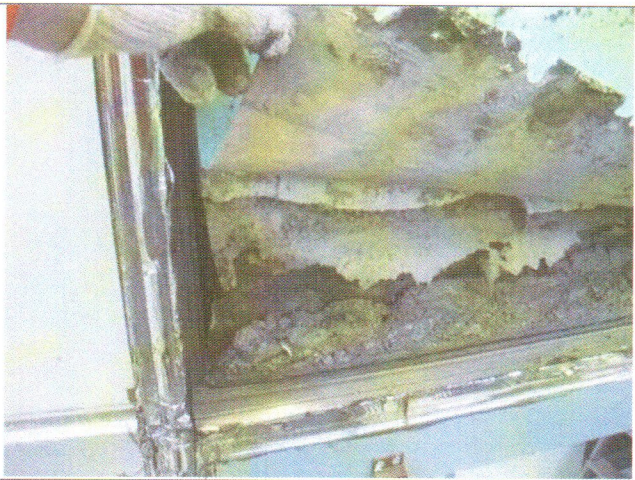
В качестве экрана использован гипсокартон
8

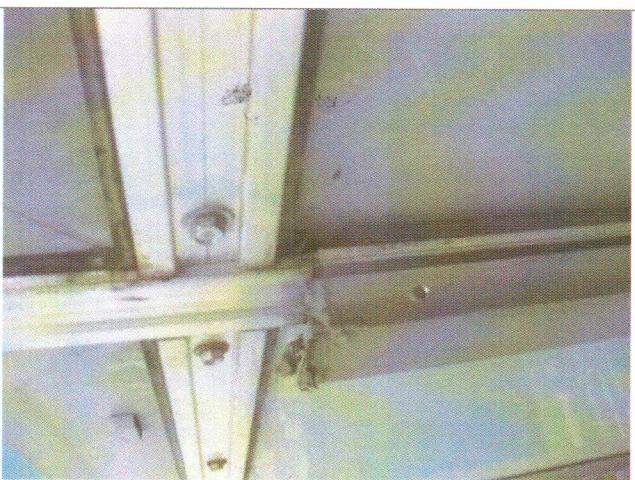
Разрыв уплотнительной резинки

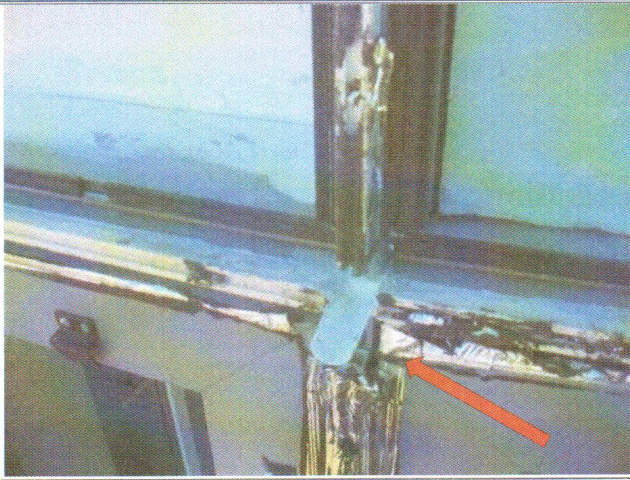
9

- ❖ Отсутствуют пластиковые элементы для стока конденсата (см. Таблица №1, фото №9);
- ❖ Не установлены капельники (см. Таблица №1, фото №10);
- ❖ Монтажные подушки для установки стеклопакета местами уложены с поворотом на 180 градусов, в результате чего стеклопакет с них сползает вниз (см. Таблица №1, фото №11)

<p>На фото представлен элемент для стока конденсата. Устанавливается на вертикальных стойках через каждые 6 метров. На большей части фасада отсутствуют.</p>
10

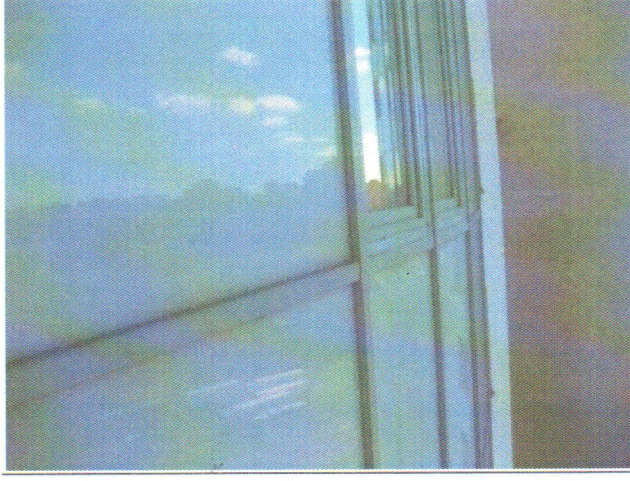
<p>Не установлены капельники</p>
11

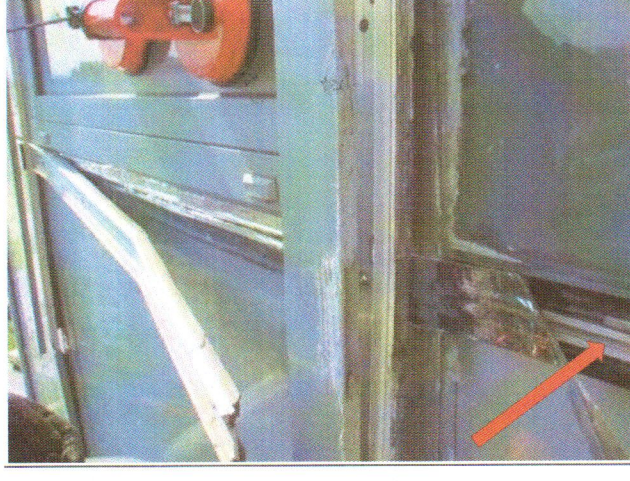
<p>Подушка под стеклопакет установлена с поворотом на 180 градусов.</p>

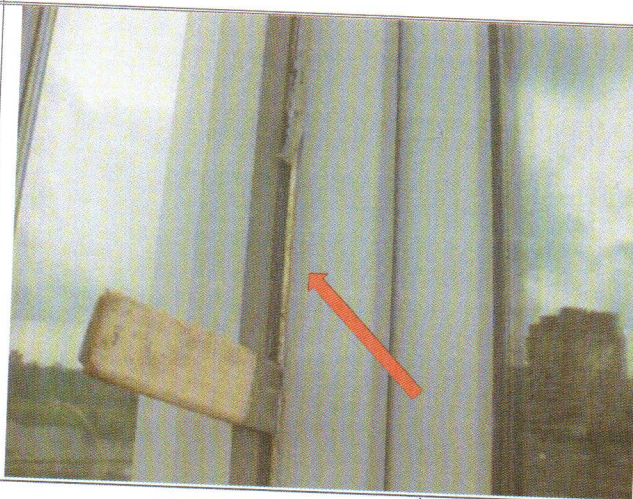
№	Фотография	Описание
1	2	3
12

- ❖ Установленные пластиковые оконные блоки имеют размер меньше требуемого. Рамы не заведены под прижимные крышки, в результате чего происходит затекание воды (см. Таблица №2, фото №12, 13);
- ❖ Оконные блоки, установленные в существующие алюминиевые рамы, имеют следующий дефект: шов между алюминиевой и пластиковой рамой не загерметизирован. (см. Таблица №2, фото №14, 15);
- ❖ Некачественно выполнена герметизация пластиковых нащельников, обнаружены щели между пластиковым нащельником, прижимной планкой и пластиковой рамой, с разрывами уложена монтажная пена. (см. Таблицу №2, фото №16-18, 20);
- ❖ Не установлены капельники (см. Таблицу №2, фото №19);
- ❖ Герметик, примененный для герметизации рам пластиковых окон, перекрывает ток воды по каналам и стойкам фасада (см. Таблицу №2, фото №20, 21);

Рама пластикового окна имеет размер меньше требуемого, не заведена под прижимную крышку.
13

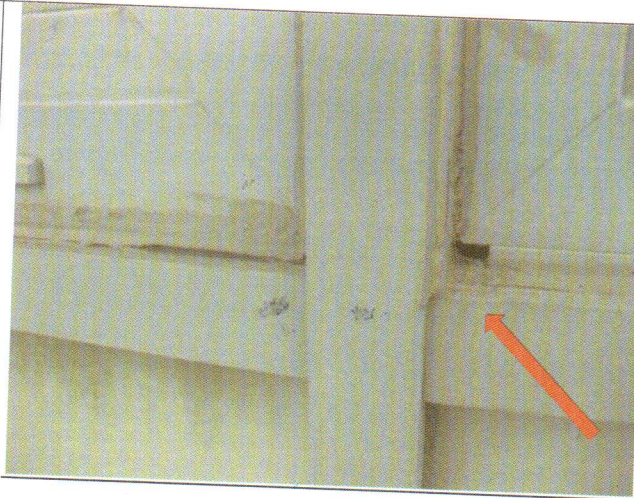
Рама окна имеет размер меньше требуемого, не заведена под прижимную крышку. Не загерметизированное отверстие в углу.

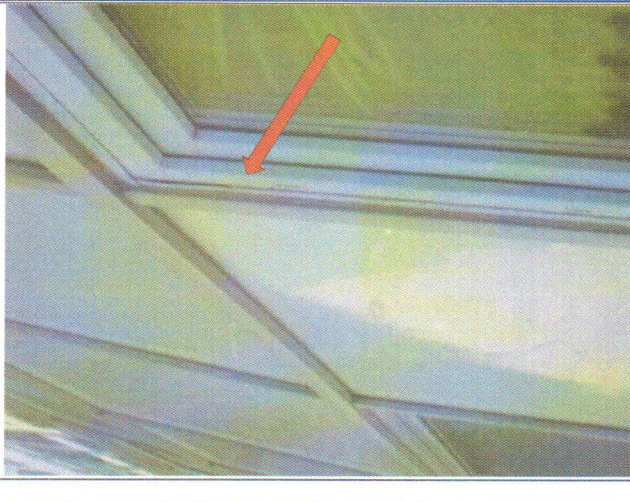
16

<p>Пластиковые нащельники некачественно загерметизированы</p>
17

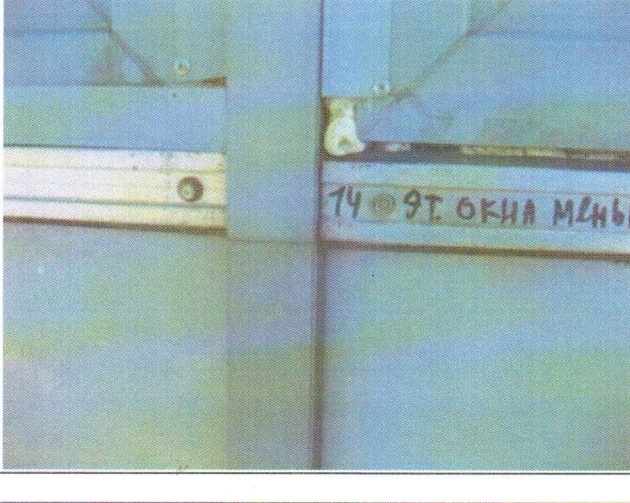
<p>Рама пластикового окна имеет размер меньше требуемого, не заведена под прижимную крышку. Шов не загерметизирован, монтажная пена уложена с обрывами</p>
18

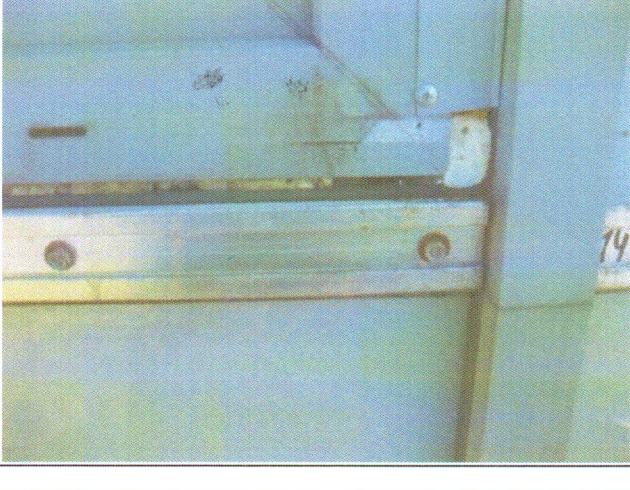
<p>Рама пластикового окна имеет размер меньше требуемого, не заведена под прижимную крышку. Шов не загерметизирован, монтажная пена уложена с обрывами</p>

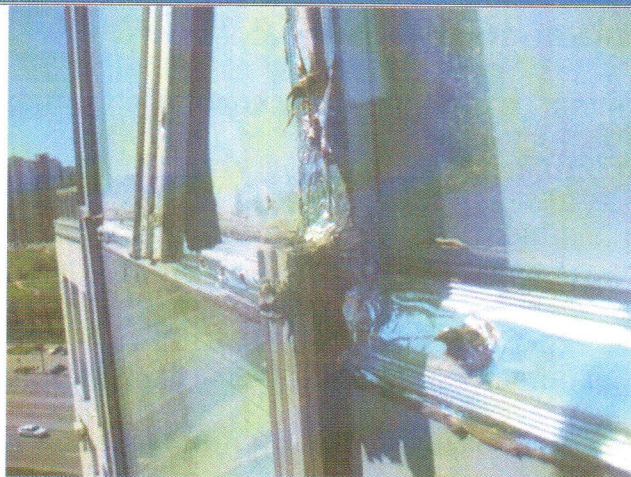
22

Герметик, примененный для герметизации рам пластиковых окон, перекрывает ток воды по каналам и стойкам фасада
